DELIMITACIÓN ESPACIAL DE
LA RONDA HÍDRICA EN EL
COMPLEJO CENAGOSO EL
REPARO, MUNICIPIOS DE
CAIMITO Y SAN BENITO ABAD
– SUCRE.

Estudio realizado en el marco del Convenio Interadministrativo suscrito entre la Corporación para el Desarrollo Sostenible de la Mojana y el San Jorge – CORPOMOJANA y la Agencia Nacional de Tierras – ANT No. ANT-CI-1711-2021- CORPOMOJANA.

JULIO DE 2024

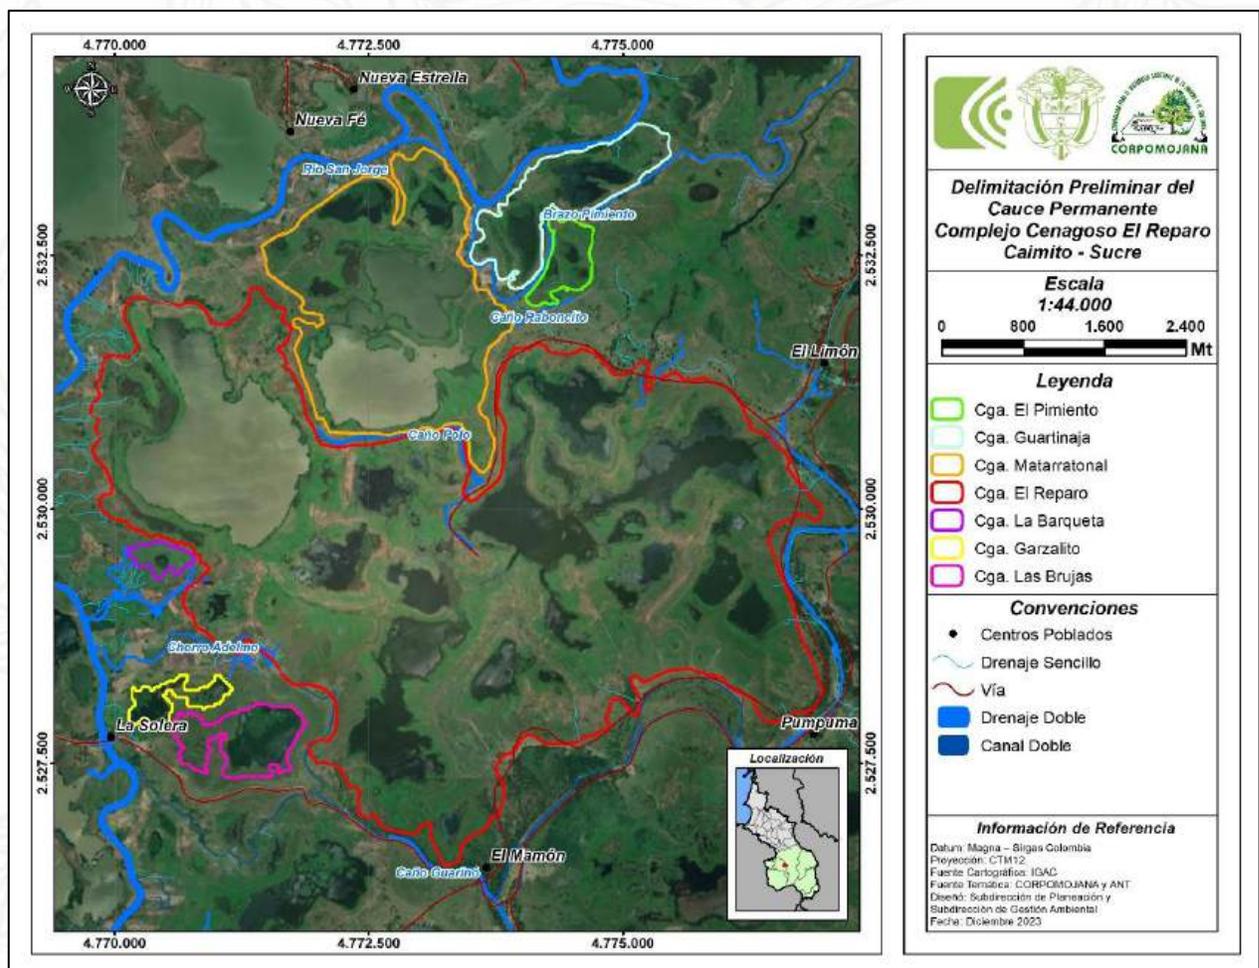
Ilustración 4. Delimitación Preliminar del Cauce Permanente

Se efectúan sesiones de trabajo virtuales donde se define entre otras cosas, y con la ayuda de herramientas enfocadas a las tecnologías de la información geográfica, y profesionales idóneos, el cauce permanente preliminar, el cual fue discutido, refinado y concertado entre ambas entidades (Ilustración 4).

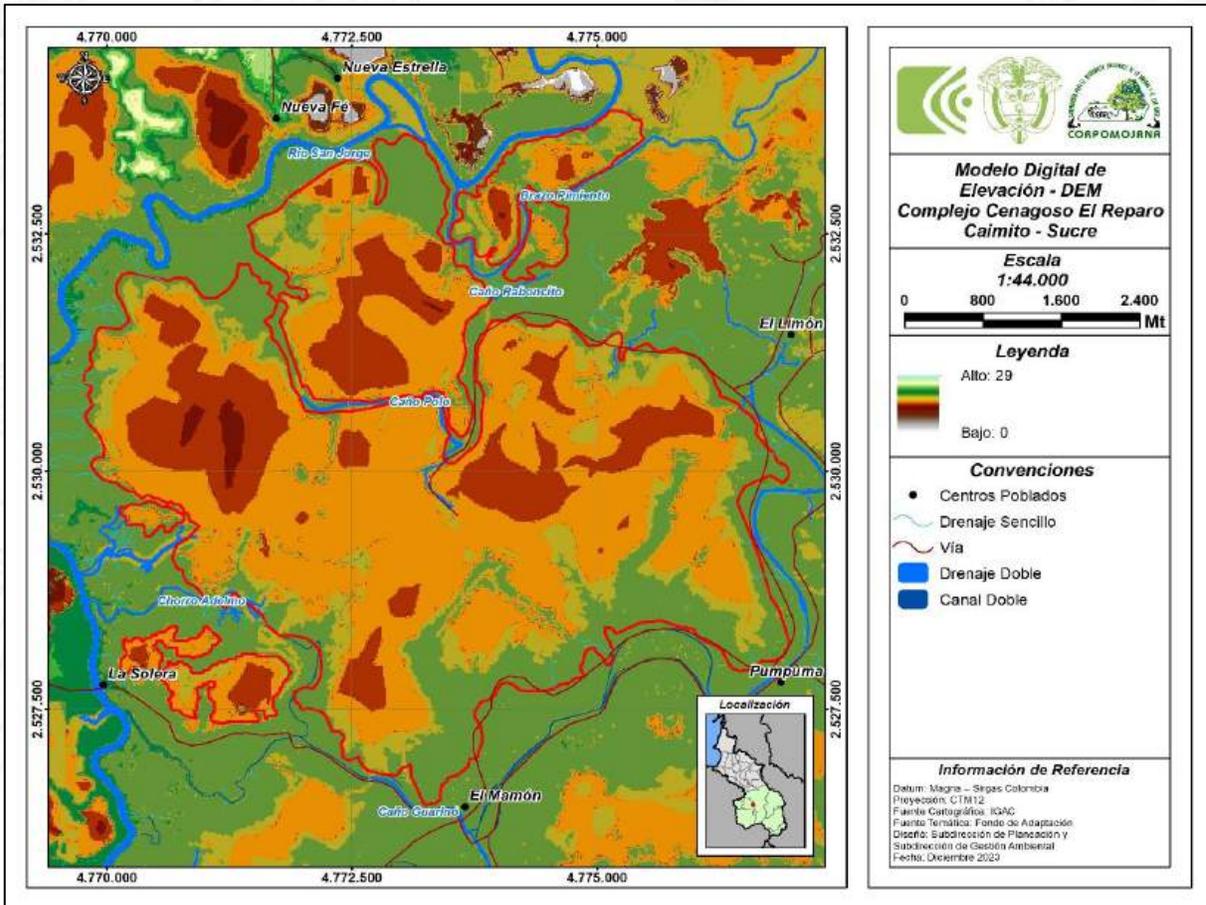
Ilustración 11. Modelo Digital de Elevación

El DEM utilizado fue refinado, a partir de las cotas levantadas en campo, lo que permitió tener una información con un grado de detalle que recubre toda el área de estudio, y además, conforme a las condiciones topográficas actuales del terreno. A continuación, se relaciona la Ilustración 11 del DEM.

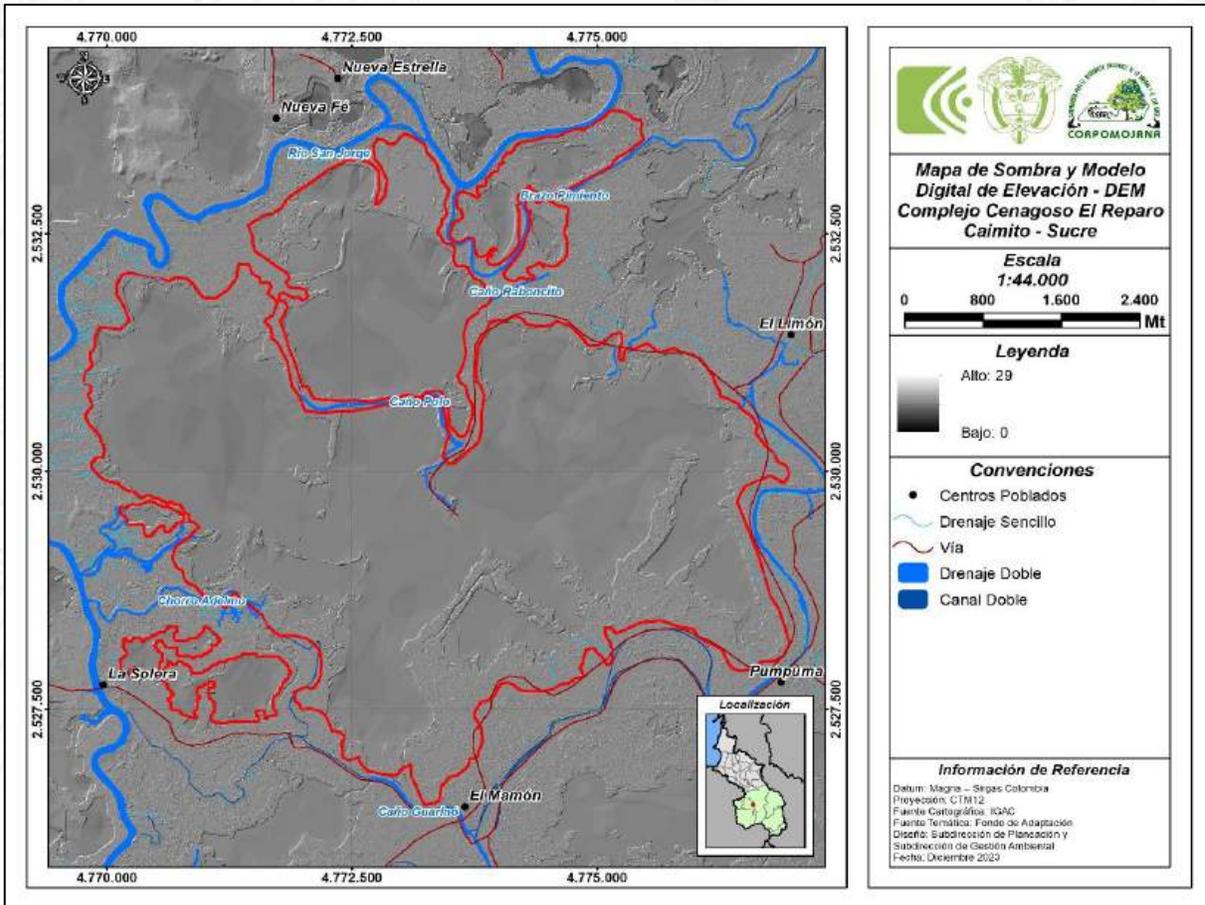
Ilustración 13. Mapa de Sombra

Las zonas perimetrales se constituyen en los bordes que conformarán desde el componente geomorfológico el cauce permanente, desde las áreas más claras (zonas más bajas), hasta las más oscuras (zonas más altas).

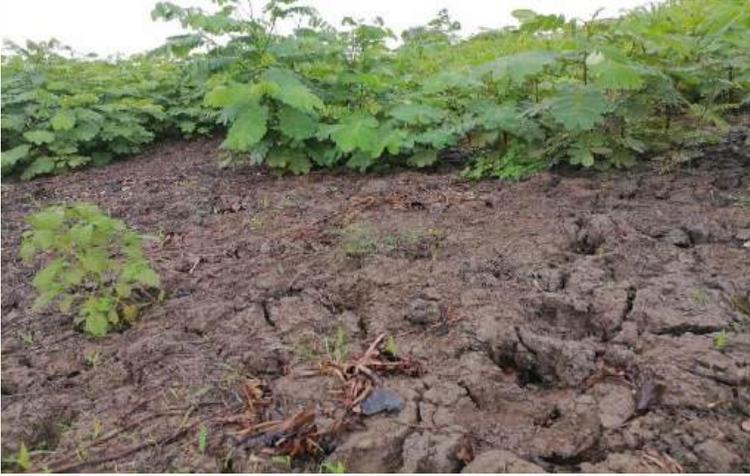
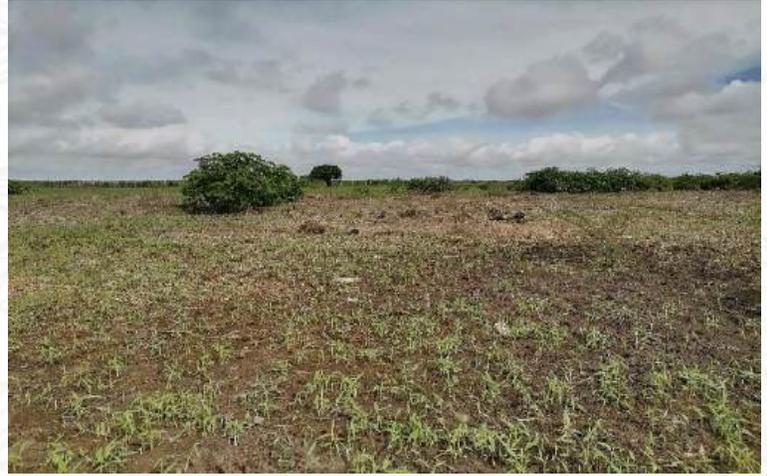
Ilustración 27. Suelos Fluviales
Ciénaga Matarratonal

Paisaje de planicie, clima cálido húmedo, litología depósitos aluviales mezclados, con relieve plano cóncavo, acumulaciones fluviales anuales, entre textura franca gruesa y arcillosa fina, muy superficiales.

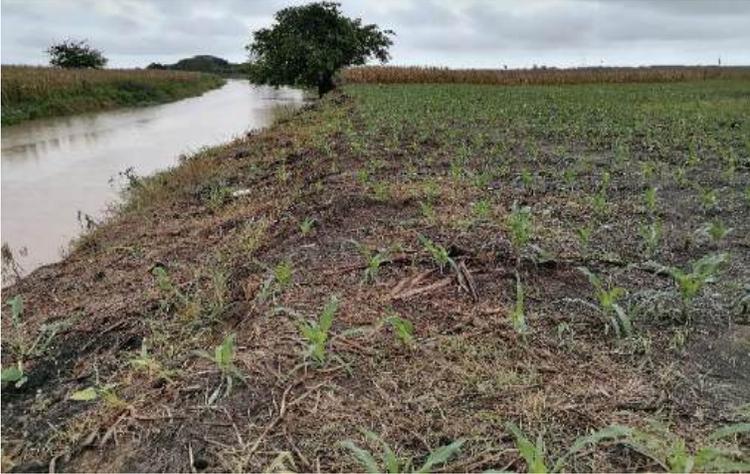
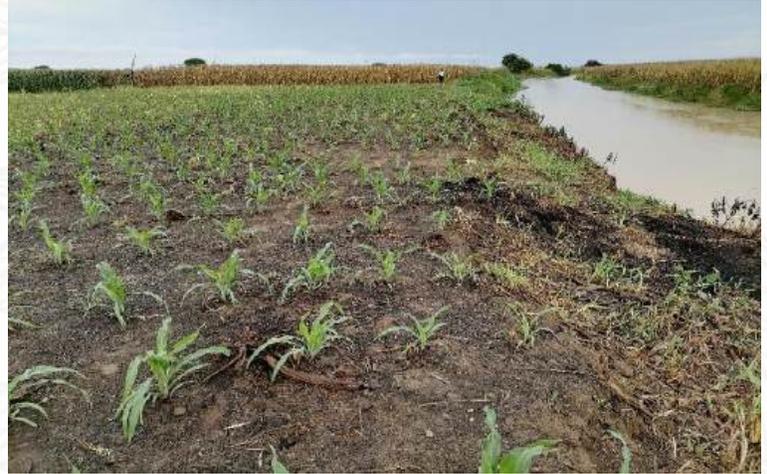
**Ilustración 28. Terrazas Deposicionales
Caño el Pimiento**

Las características morfológicas del plano de inundación dependen principalmente de la vigencia del proceso de sedimentación, del régimen hidrológico de la corriente y de las fluctuaciones del nivel de base de erosión efectiva que hubiere sufrido este tipo de relieve.

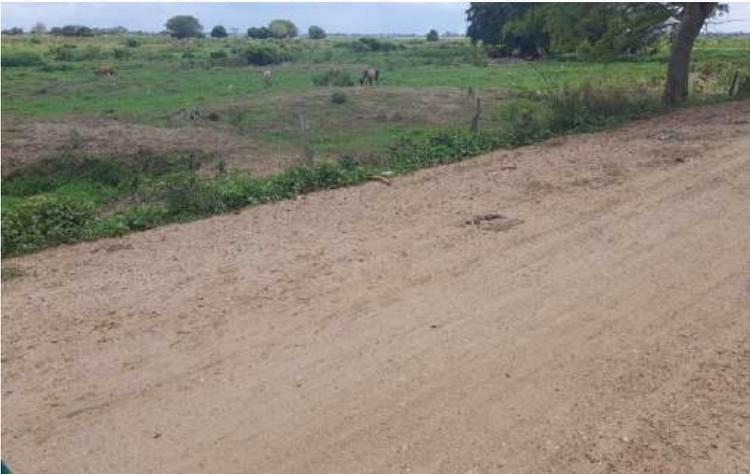
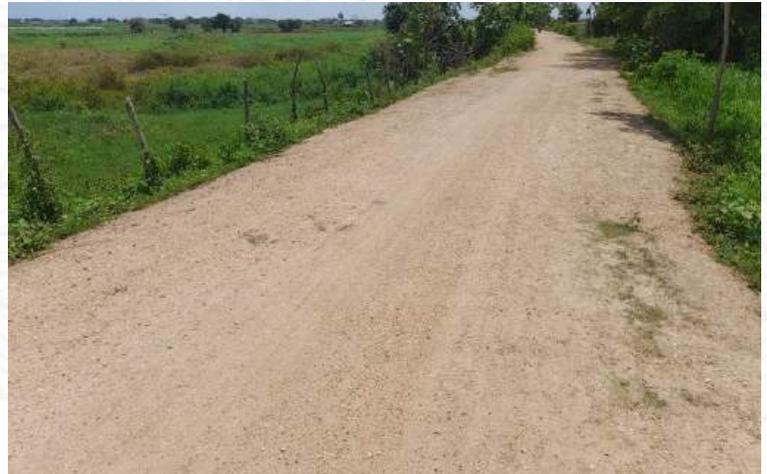
Acción Antropica | Reforzamiento Terraplen Solera – Pumpuma

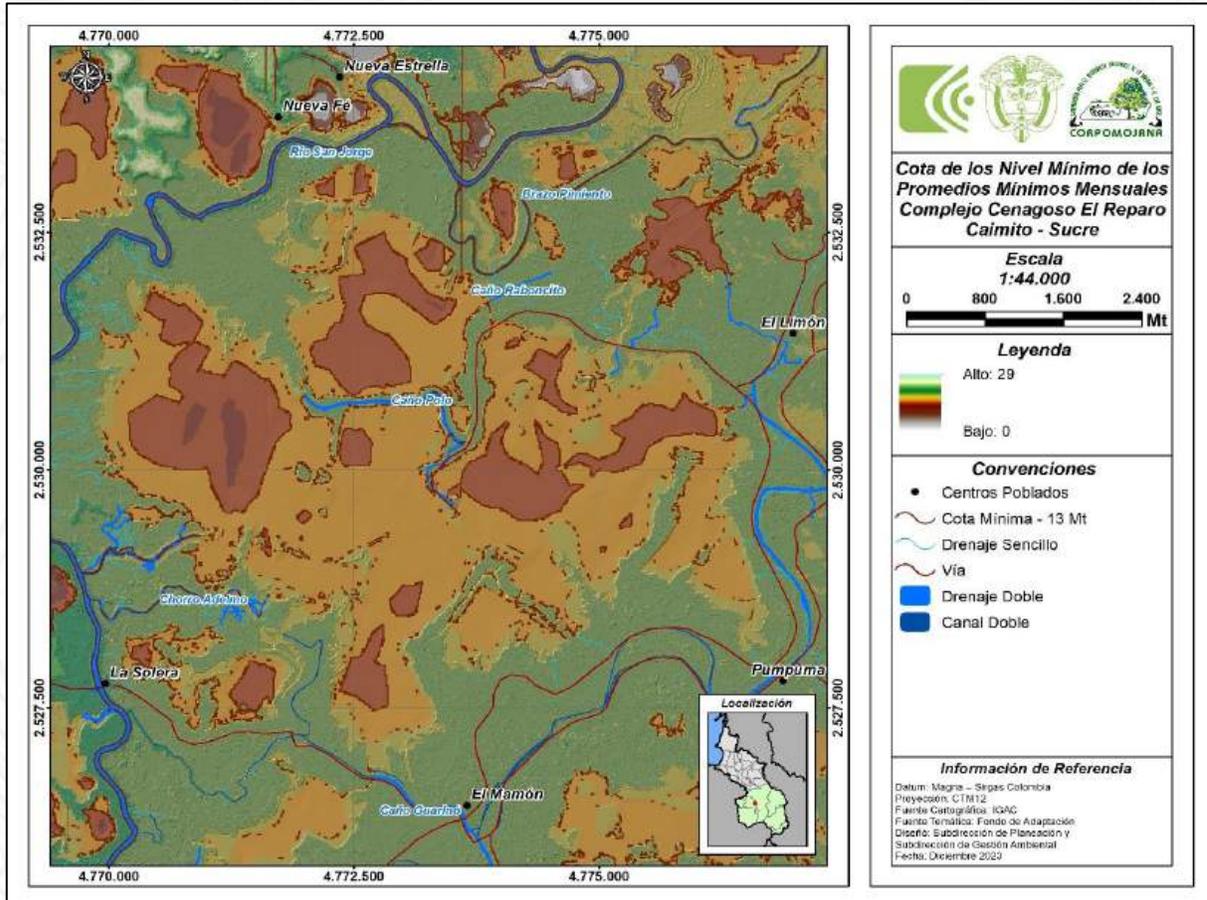
Ilustración 40. Nivel Mínimo de los Promedios Mínimos Mensuales

A partir de esta cota de referencia de los promedios mínimos mensuales, es decir 13 Mt, y sumándole el cálculo de la amplitud, el cual corresponde a 4,83 Mt, da como resultado la Cota del Pulso de Inundación, la cual corresponde a 17,83 Mt, y refinando dicho valor con los diferentes análisis multitemporales y multispectrales, da como resultado la Ilustración 41 que a continuación se relaciona.

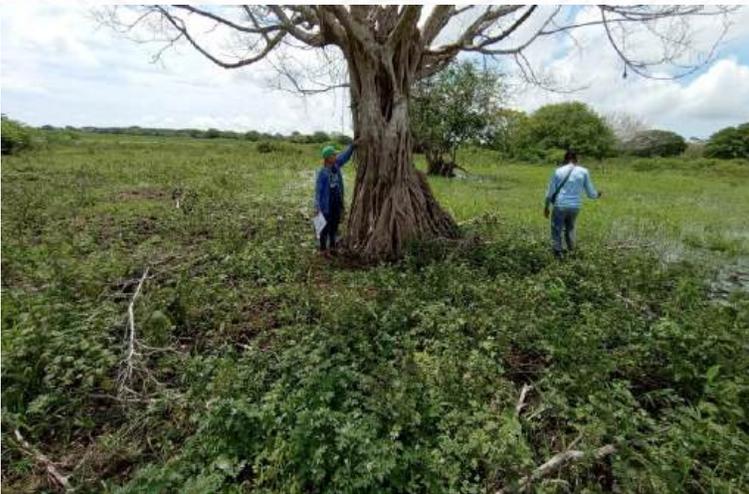
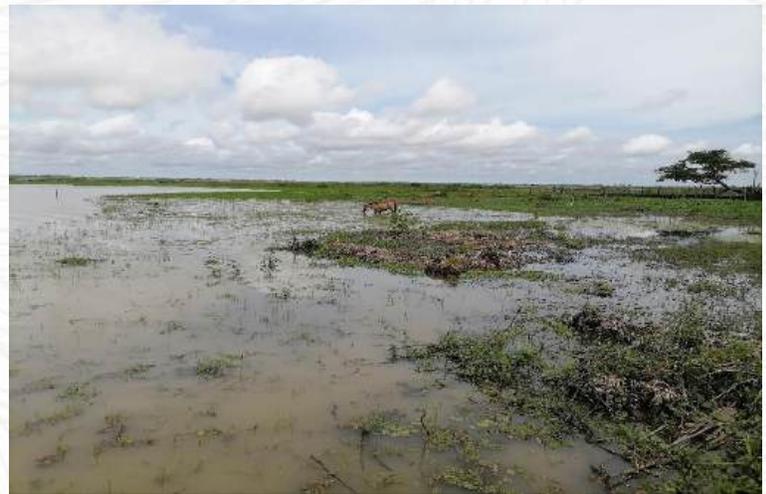
Ilustración 44. Observaciones de Inundación

De acuerdo con Restrepo-Zambrano (2016), los indicadores hidrológicos son una herramienta de apoyo en la delimitación de los sistemas lénticos y éstos pueden ser: patrones de drenaje, líneas de flujo, depósitos de sedimentos, marcas de agua, registros históricos, observaciones de saturación del suelo y de inundaciones. Estos indicadores pueden ser verificados con relativa rapidez en campo y proveen información sobre inundaciones y saturación de agua en el suelo que pudo llegar a suceder eventualmente. A continuación, se describen tales indicadores con registros fotográficos, evidenciados en el trabajo de campo, para complementan el análisis.

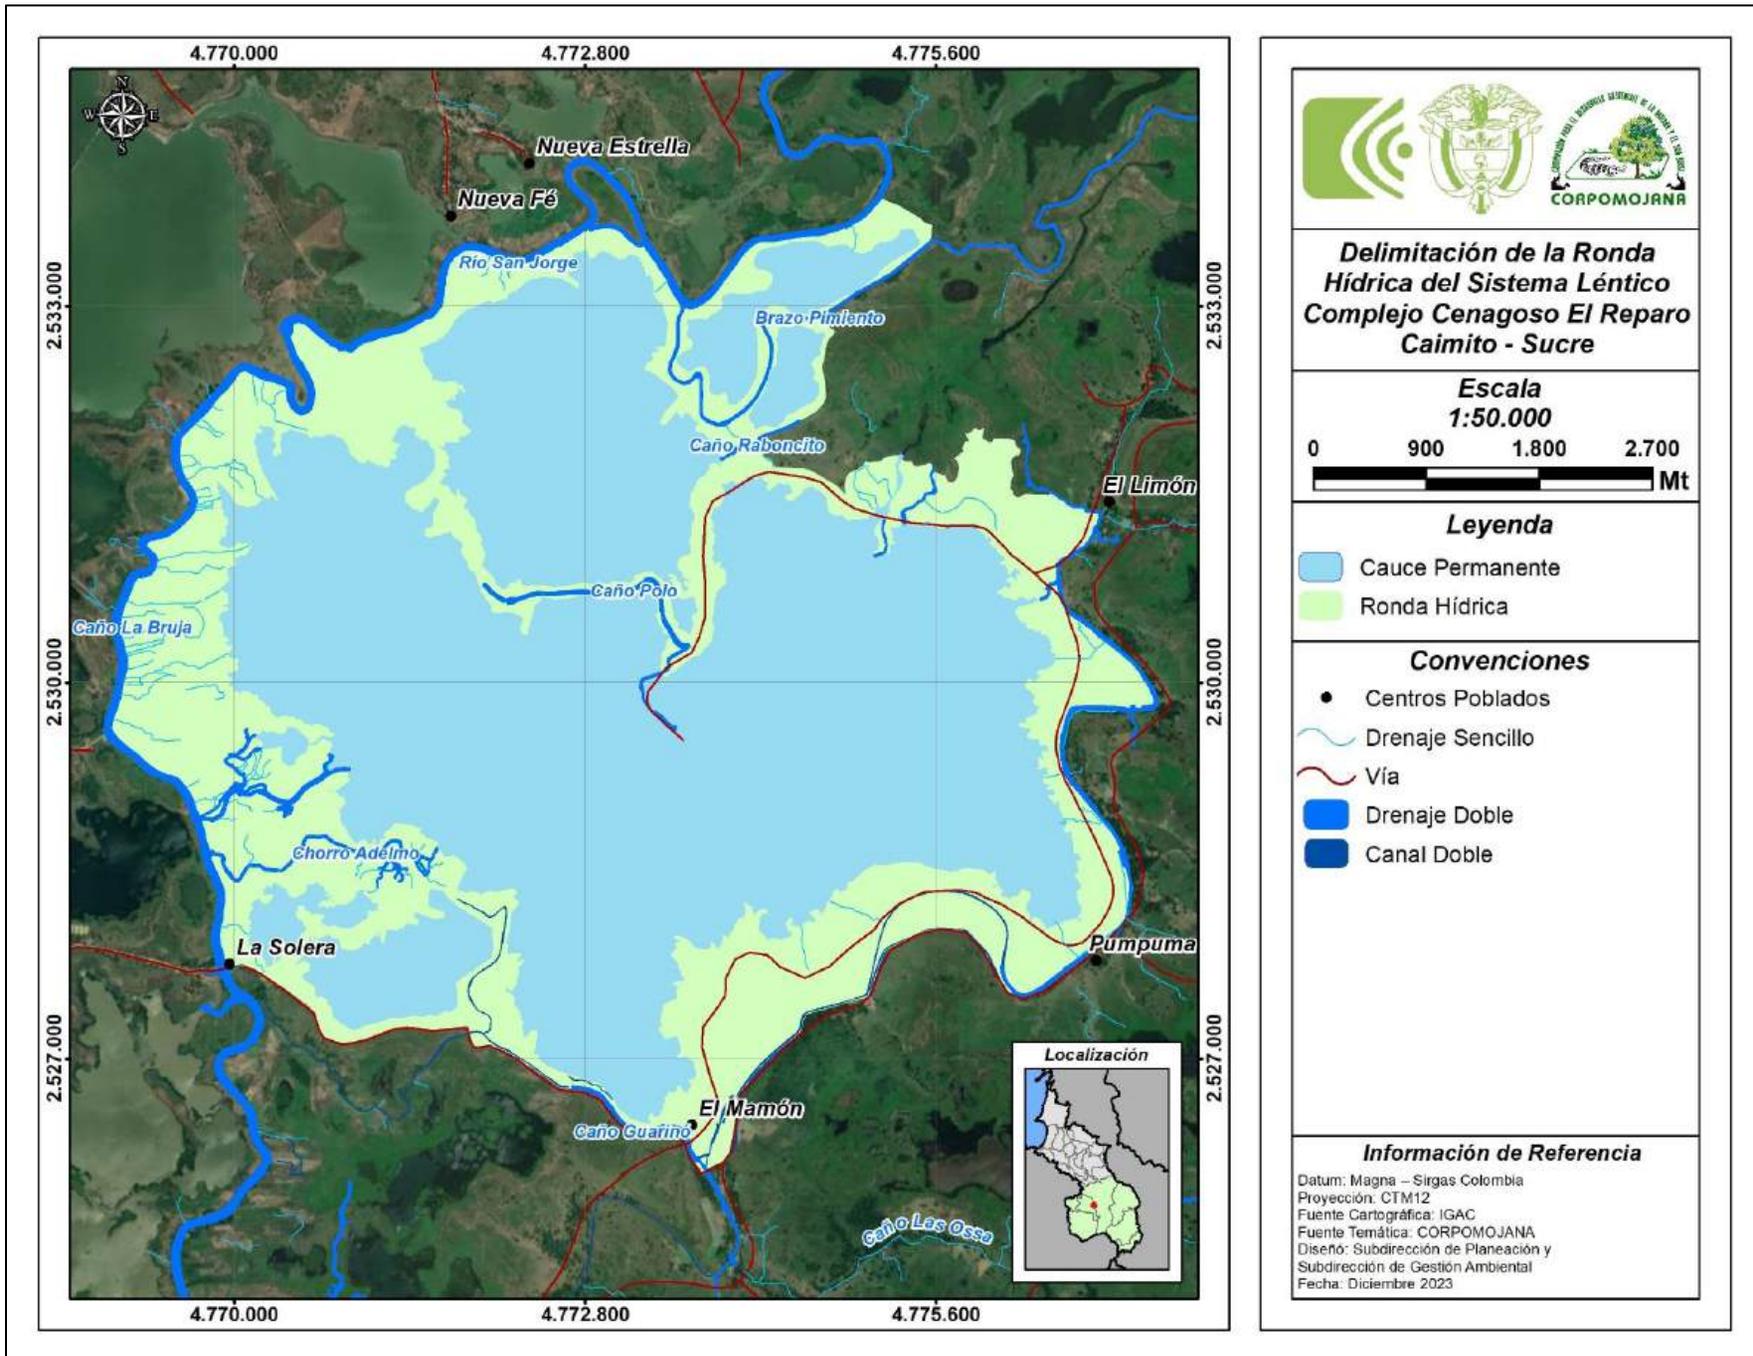
Ilustración 63. Delimitación de la Ronda Hídrica del Sistema Léntico

La envolvente de los componente geomorfológico, hidrológico y ecosistémico da como resultado la delimitación espacial de la Ronda Hídrica, dicha ronda será objeto de definición de medidas de manejo ambiental, enfocadas a la protección, restauración y manejo sostenible, buscando armonizar las diferentes actividades productivas que se establecen en el territorio, con la sostenibilidad de los diferentes servicios ambientales que presta el ecosistema, a continuación, se relaciona.
